直角度(機械エラー)

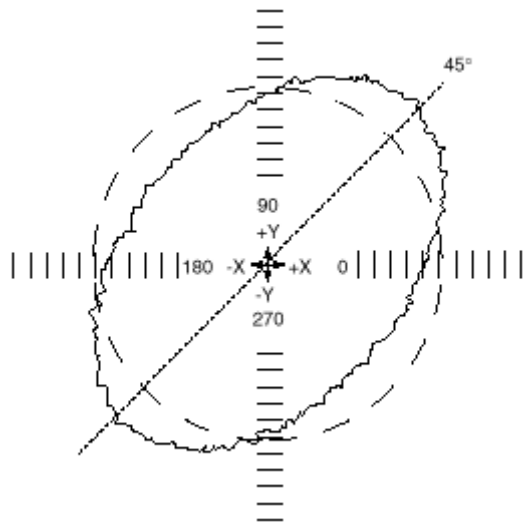
プロット

プロットが 45°または 135°に沿った楕円またはピーナツ型となります。歪みの軸は時計回り、反時計回りとも同様です。尚、歪みの程度は送り速度とは無関係です。[サーボミスマッチ](#)も併せて参照してください。

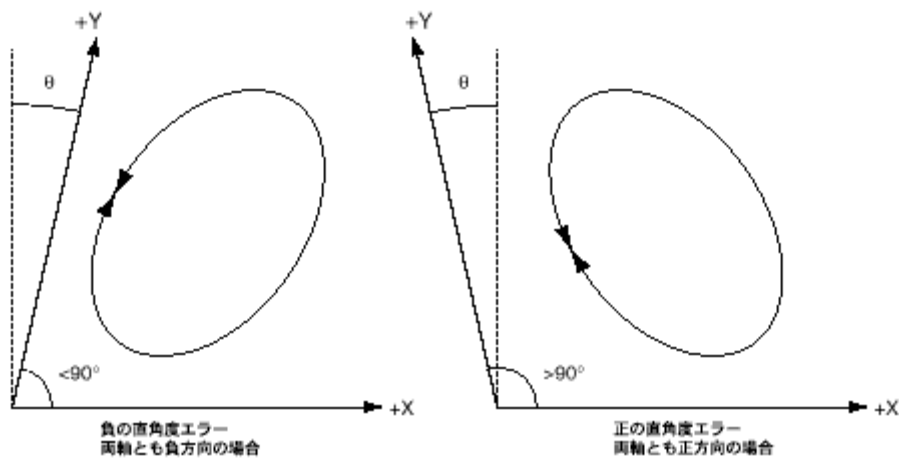
正の直角度エラーは、2つの正軸の成す角度が 90°を超えることを示し、負の直角度エラーは、2つの正軸の成す角度が 90°未満であることを示します。この状況で発生しえるプロットと共にそれらを表したのが下図です。 θ は、精度診断ソフトウェアが直角度に与える値です。

直角度 25.3 μ m/m

この値は、テスト平面の 2 軸の成す角度から 90°を引いたものです。2つの軸は互いに完全に垂直であるのが理想で、その場合は直角度エラーはゼロとなります。
